FICHE SYNTHÈSE

INDICE DE QUALITÉ DES BANDES RIVERAINES (IQBR) DU TRONÇON PRINCIPAL DE LA RIVIÈRE MATANE, 2009

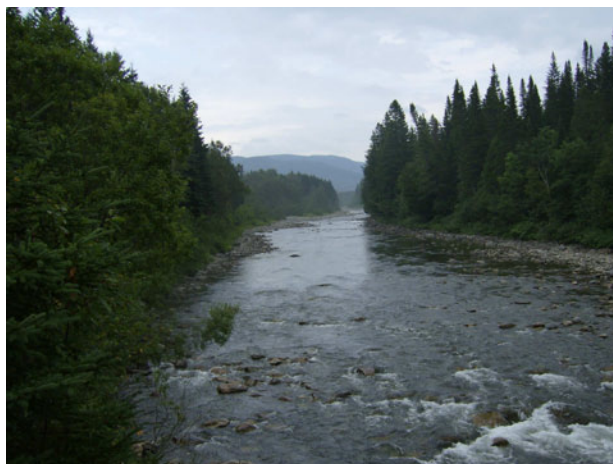
Bande riveraine de très bonne qualité (IQBR \geq 75)

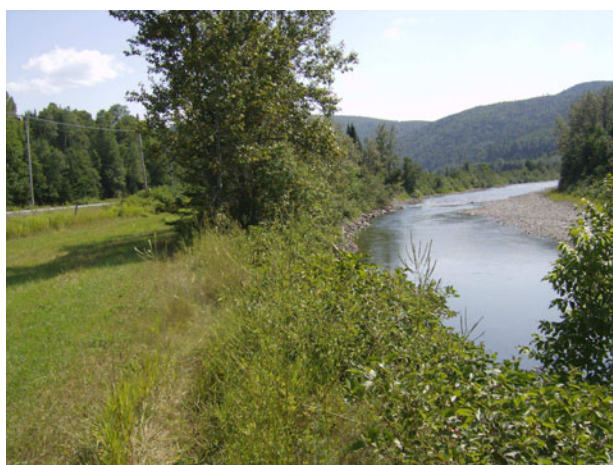
Bande riveraine de qualité moyenne (IQBR \geq 47-58)

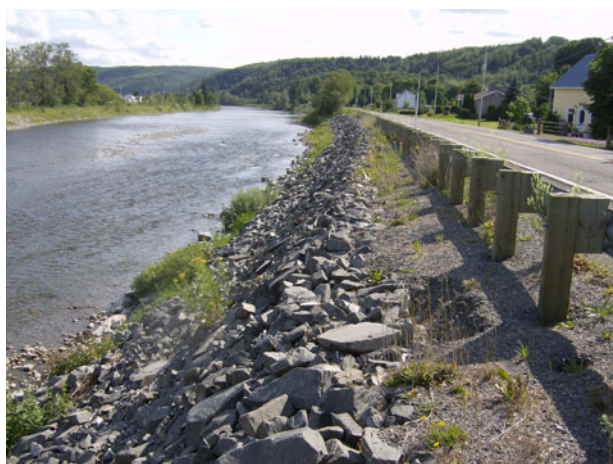
Bande riveraine de très faible qualité (IQBR \leq 19)

Autre élément à considérer est le passage en milieu urbanisé de la rivière. En effet, le passage par la ville de Matane amène son lot d'infrastructures (rues asphaltées, bâtiments, aménagements paysagers etc.) qui participent à la diminution de l'IQBR moyen. En fait, les résultats les plus faibles ont été calculés dans cette section avec plusieurs segments qui ont obtenu la cote la plus basse qu'il est possible d'obtenir pour le calcul de l'IQBR (≤ 19 , soit très faible). Souvent, ces segments sont caractérisés par des aménagements par enrochement qui stabilisent assurément les berges mais qui n'ont aucune valeur écologique de rétention et de filtration. Hautement imperméables, ces structures favorisent au contraire l'écoulement direct de l'eau et autres éléments polluants vers la rivière.
